# Kyrkan 2, Skurups kyrka

MARKARBETEN I KYRKAN

RAÄ Skurup 55:1, Skurups socken i Skurups kommun  
Skåne län

Österlenarkeologi  
Rapport 2013:8

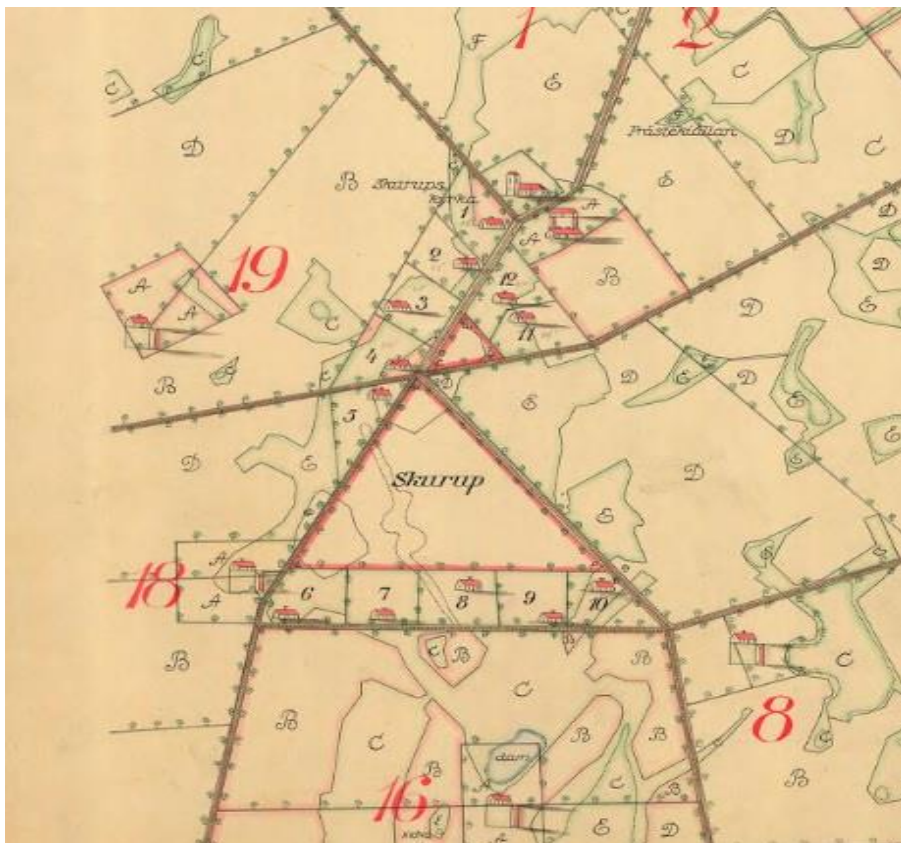
Figur 3. Utdrag ur historisk karta över Skurups gamla bytomt. Avmått år 1783 och i enskifte lagd år 1785 av Carl Gid. Wadman. Digital kopia från lantmäteriet.

Skurups gamla bytomt (RAÄ Skurup 55:1) har, enligt enskifteskartan från 1785, en ungefärlig utsträckning på 850x100-400 m (NV-SÖ). Den medeltida bebyggelsen i Skurup har sannolikt främst legat söder om kyrkan. Kyrkan var belägen i den nordvästra delen av bytomten. Namnet Skurup omnämns i skrift första gången år 1443. Vid den tidpunkten omtalas en sätesgård i Skurup. Denna gård, eller borganläggning, har troligen legat sydost om bytomten (RAÄ Skurup 16:1). En föregångare till borgen skulle möjligen kunna ha utgjorts av en huvudgård på vars mark kyrkan uppförts. Sätesgården i Skurup togs troligen ur bruk i samband med oroligheterna i Skåne under 1520-talet. Verksamheten flyttades istället till släkten Sparres nyanlagda renässansborg vid Svaneholmssjön. Från och med 1500-talets mitt kom den släkt som satt på Svaneholm att utöva patronatsrätt över Skurups kyrka med tillhörande skyldigheter att hålla kyrkobyggnaden i stand (Salminen, Gustin & Frejd 2011, s. 6).

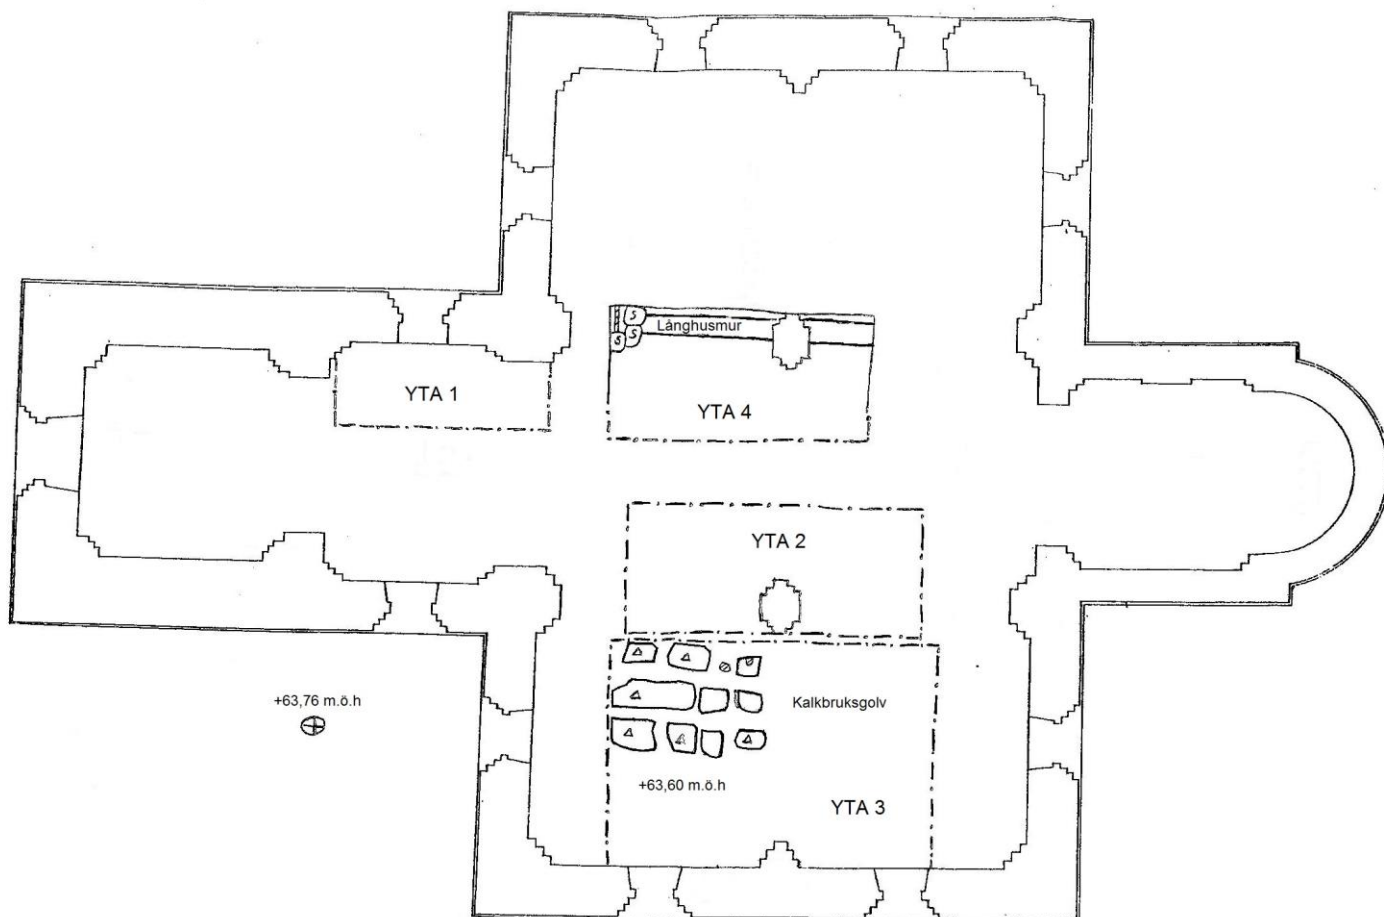
Figur 5. Skurups kyrka med de fyra ytorna som undersöktes. På yta 3 framkom ett förmodat kalkbruksgolv, sannolikt till ett senmedeltida vapenhus. På yta 4 framkom ett parti av den medeltida kyrkans långhusmur. Skala 1:200.

Den arkeologiska förundersökningen inom Skurups kyrka (fastigheten Kyrkan 2), genomfördes som en övervakning av markarbetena i samband med borttagning av jord under bänkarna i kyrkan. Rent generellt borttogs ca 10 cm av den kvarvarande jorden för att underlätta luftgenomströmningen under bänkarna. Totalt undersöktes ett område på ca 121 m<sup>2</sup> i kyrkan, fördelade på fyra ytor. Ytorna redovisas nedan som yta 1-4.

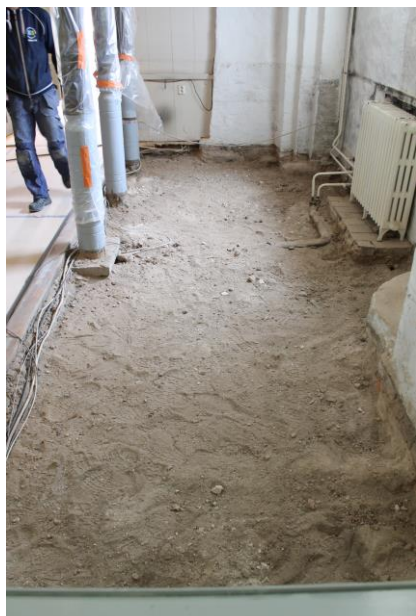
Figur 6. Yta 1 efter markarbeten i den nordvästra delen av långhuset i Skurups kyrka. Foto från öster. Foto: Lars Jönsson, Österlenarkeologi.

Den första ytan (yta 1) låg i den nordvästra delen av långhuset, omedelbart öster om tornet. Ytan var ca 6 x 2,2 meter stor, dvs. ca 13 m<sup>2</sup>. På ytan framkom inga arkeologiska lämningar, enbart gråbrun torr jord med småsten och kalkkross.

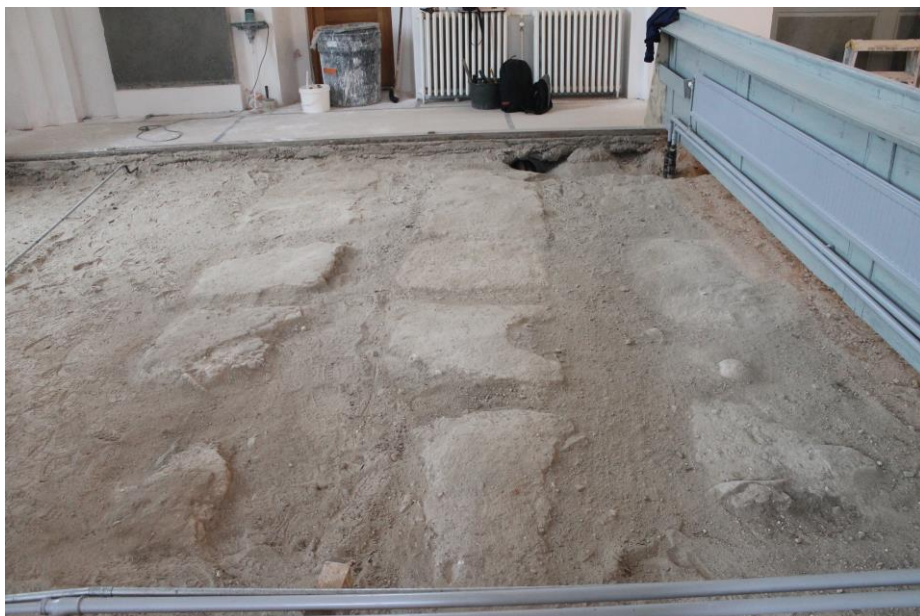
Figur 7. Yta 3. Slät och utjämnad kalkbruk som sannolikt har utgjort partier av ett kalkbruksgolv i ett senmedeltida vapenhus. Detta har legat i anslutning till den medeltida kyrkans södra långhusmur. Foto från öster. Foto: Lars Jönsson, Österlenarkeologi.

Yta 3 låg i den södra korsarmen, mellan en låg trävägg i norr och korsarmens södra innervägg. Ytan var ca 8,5 x 6,5 meter stor, dvs. ca 55 m<sup>2</sup>. I den nordvästra delen av ytan, inom ett område på ca 4,5 x 3 m, dvs. ca 13,5 m<sup>2</sup>, framkom ”öar” av slät och utjämnad kalkbruk. Under den släta ytan var kalkbruket blandat med småsten och tegelkross. Kalkbruket var minst 0,10 m tjockt. I kalkbruket fanns tydliga spår av golvbjälkar från den på 1850-talet byggda korsarmen. Möjligtvis har kalkbruket fortsatt söderut, men då denna del var täckt av grå torr jord med småsten kunde någon fortsättning inte dokumenteras. Nivåerna på kalkbruket varierade mellan 63,62–63,65 m ö.h.

Sannolikt har det släta och utjämnade kalkbruket utgjort partier av ett golv i ett senmedeltida vapenhus, vilket då har legat i anslutning till kyrkans ursprungliga södra långhusmur.

I den södra korsarmen framkom slät och utjämnad kalkbruk, delvis söndergrävt i samband med anläggande av golvbjälkar i den på 1850-talet uppförda södra korsarmen. Kalkbruket har tolkats som ett kalkbruksgolv i ett eventuellt senmedeltida vapenhus. Den bevarade golvytan var ca 4,5 x 3 meter stor. Sannolikt har vapenhuset varit större än så, eftersom det under marknivån troligtvis fanns ytterligare rester av golvet.

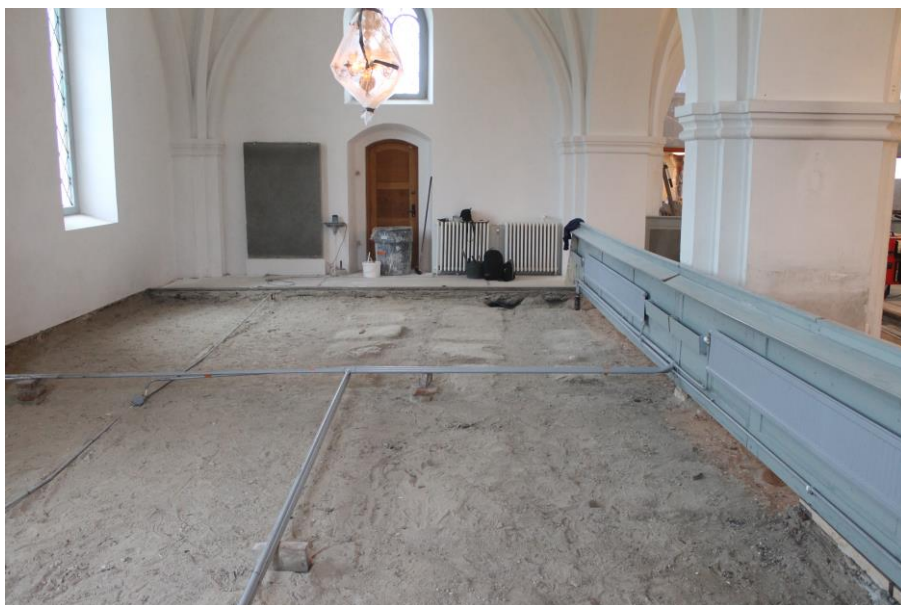
Figur 8. Översikt på yta 3 med ett förmodat kalkbruksgolv till ett senmedeltida vapenhus. Foto från öster. Foto: Lars Jönsson, Österlenarkeologi.

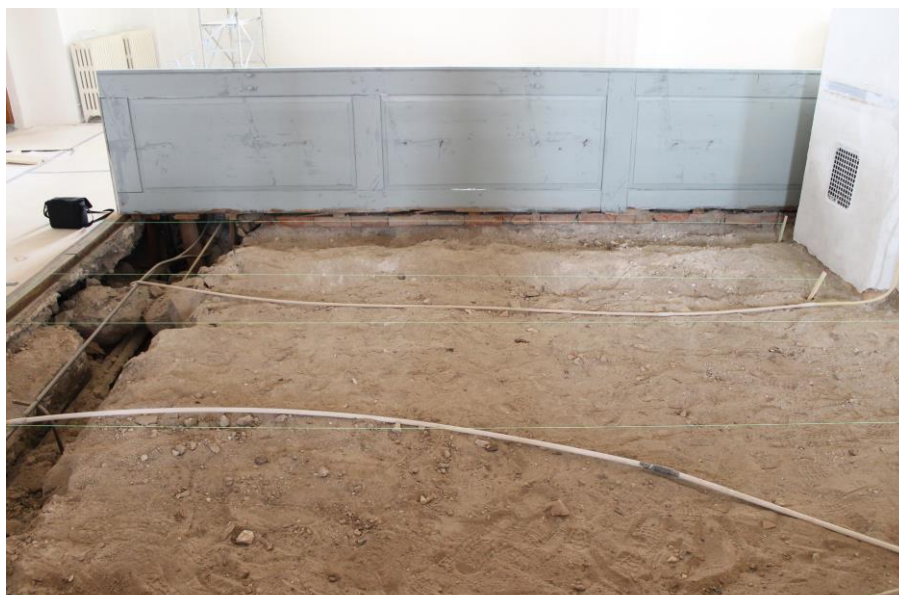
Figur 9. Yta 4 efter markarbeten i området mellan långhuset och norra korsarmen. På bilden framgår lämningar efter den norra långhusmuren till Skurups medeltida kyrka. Foto från söder. Foto: Lars Jönsson, Österlenarkeologi.

Yta 4 låg i området mellan långhuset och den norra korsarmen. Ytan var ca 7,2 x 3,5 meter stor, dvs. ca 25 m<sup>2</sup>. I den norra delen av ytan framkom lämningar efter den norra långhusmuren till den medeltida kyrkan. Långhusmuren dokumenterades i en längd av ca 7,20 meter. Muren var ca 0,6 meter bred och ca 0,10 meter hög. I den nordvästra delen av ytan framkom tre grundstenar till långhusmuren. Nivån på murresterna var 63,69 m ö.h., medan grundstenarna låg på 63,54 m ö.h.

I området mellan långhuset och den norra korsarmen framkom grunden till den medeltida kyrkans norra långhusmur. I den nordvästra delen av schaktet syntes tre grundstenar till långhusmuren.

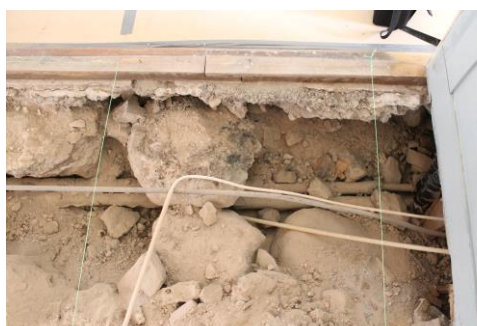
Figur 10. Yta 4. Tre grundstenar till den norra långhusmuren till Skurups medeltida kyrka. Foto från öster. Foto: Lars Jönsson, Österlenarkeologi.
