# Kapellet i Sankt Olof

RAÄ Sankt Olof 2:1, Sankt Olofs socken i Simrishamns kommun  
Skåne län

Österlenarkeologi  
Rapport 2015:10

Arkeologisk forskningsundersökning 2013

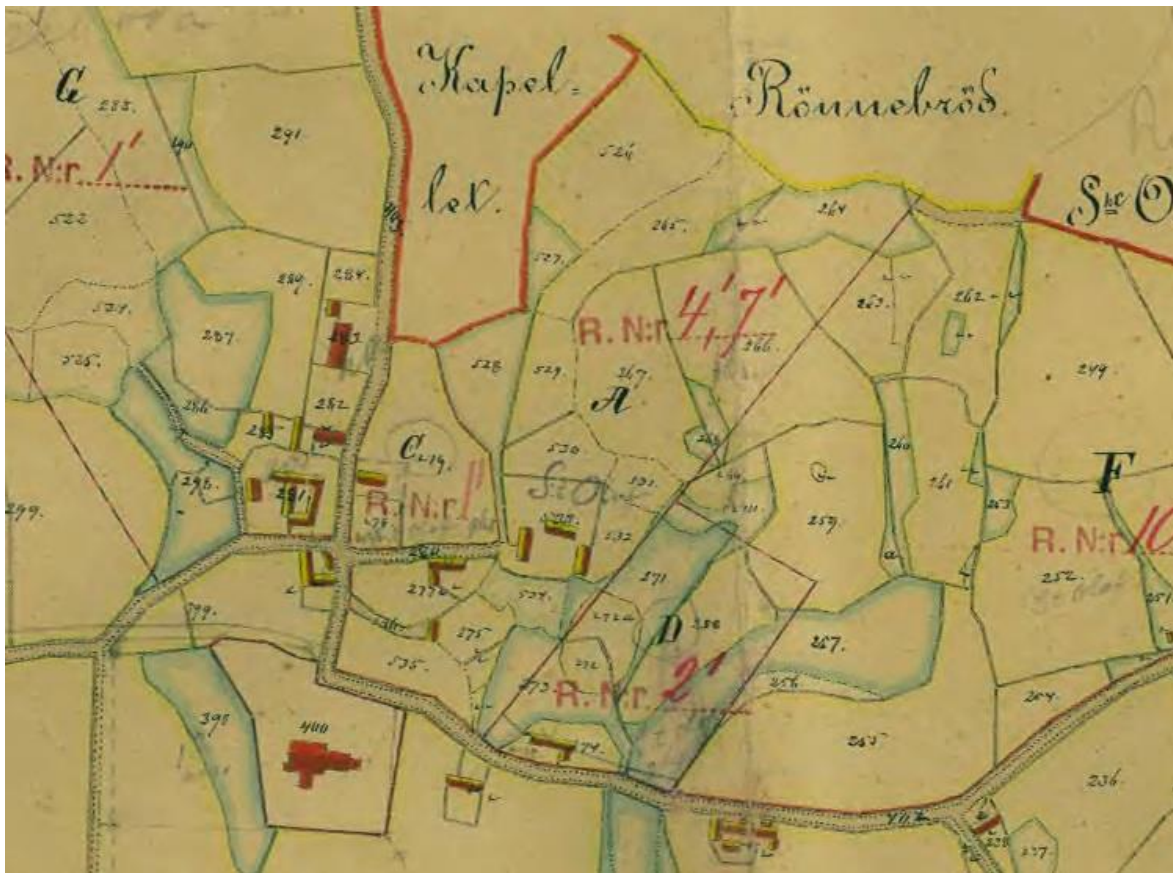
Figur 5. Detalj ur enskifteskartan från 1883 över Sankt Olofs by, gatehusen Korrebody och en del av Sjunka lotten. Strax norr om Sankt Olofs bytomt finns ett relativt stort område benämnt Kapellet.

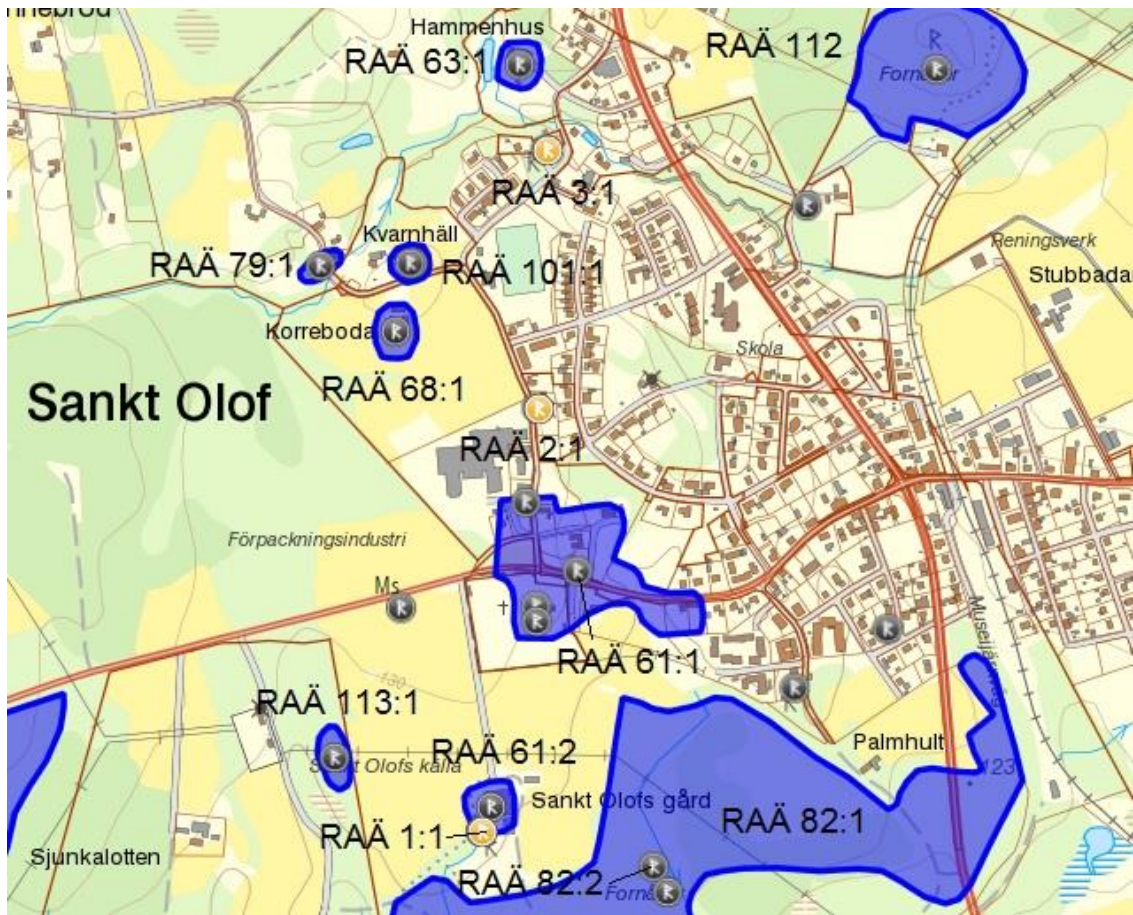
Figur 6. Registrerade fornlämningar i närheten av Sankt Olofs bytomt. Kartunderlag: Riksantikvarieämbetets FMIS/fornsök.

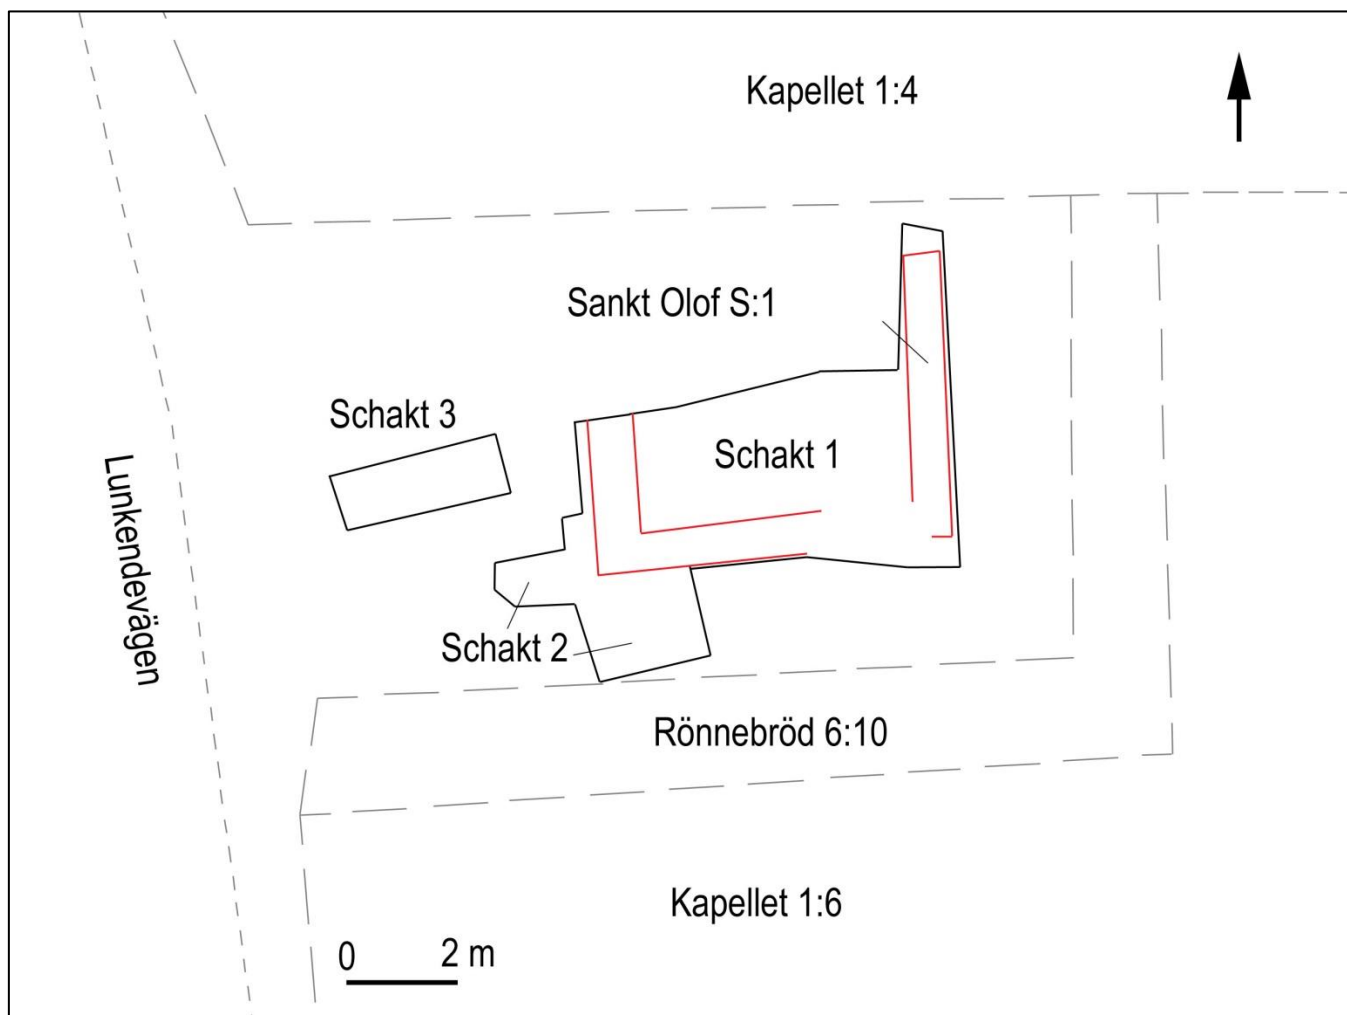
Figur 8. Översikt på schakt 1-3 inom fastigheten Sankt Olof S:1 i Sankt Olof. Kapellens murar är markerade med röda heldragna linjer. Schakten samt murarna är inmätta med en Nätverks RTK av Simrishamns kommun.

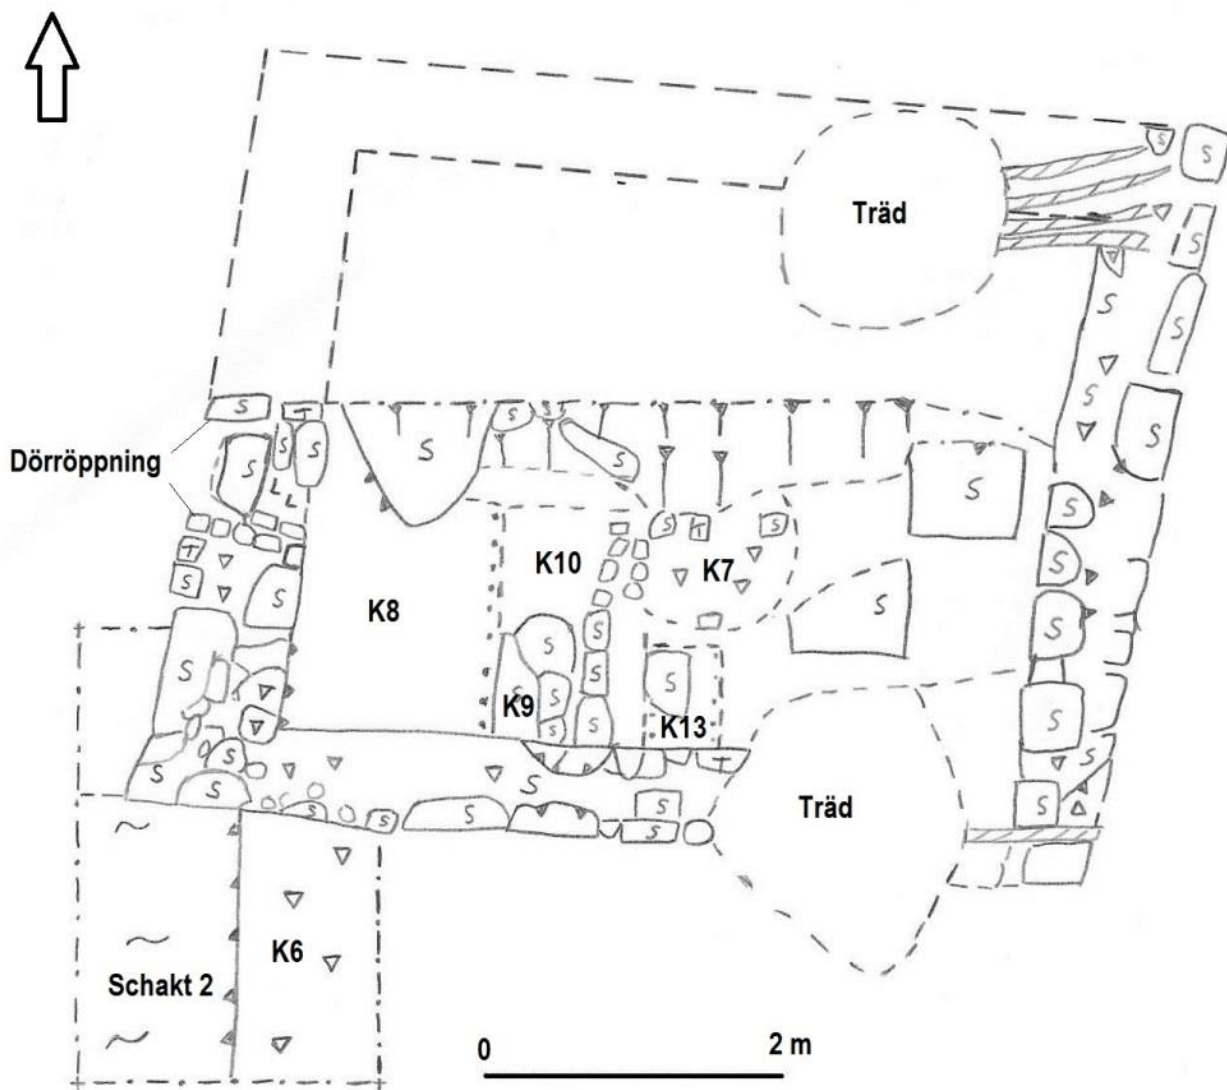
Figur 9. Kapellet i Sankt Olof med murverket, golvet (K9) och en dörröppning. På figuren framgår även några av de andra kontexterna som dokumenterades i schakt 1 och 2. Skala 1:50.

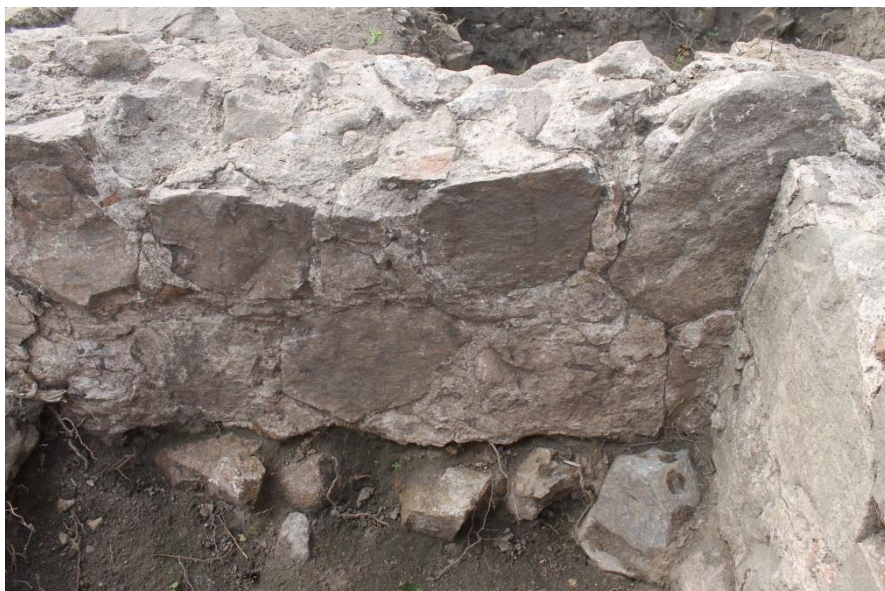
Figur 10. Insidan av byggnadens sydvästra hörn. Av dagermuren återstår två skift av marksten. Under denna fanns en ca 0,3 meter hög grund av mindre stenar. Det konstaterades att murverket hade varit putsat med kalkbruk på insidan. Foto mot söder. Foto: Lars Jönsson, Österlenarkeologi.

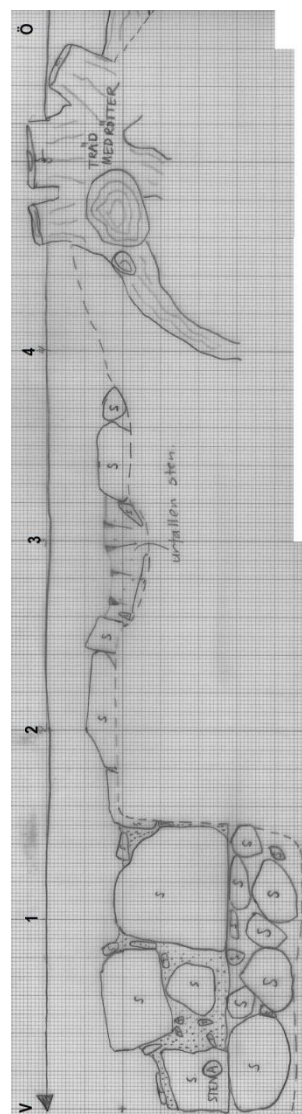
Figur 11. Murverksdokumentation av parti av den södra långsidans ytterfasad. Skala 1:40.

För att fastställa byggnadens bredd togs hela det östra gavelpartiet fram. Den centrala delen av gaveln var relativt välbevarad, medan de södra och norra delarna av gaveln endast var fragmentariskt bevarade, bl.a. för att trädens rötter förstört murverket. När byggnadslämningens innanmäte var tömd på de recenta igenfyllnadslagren konstaterades att byggnaden varit 6,6 x 5,0 meter stor och placerad i närmast öst-västlig riktning. Murarna var mellan 0,7-0,8 meter breda, uppförda av marksten med kalkbruk och enstaka bitar av tegelstenar mellan stenarna. Av det kvarstående ca 0,7 meter höga södra murverket återstod ett till två skift av dagermuren. Denna vilade i sin tur på en omkring 0,3 meter hög grundmur, vilken stack ut endast några cm från dagermuren. Av den kvarstående cirka 0,9 meter höga östra gaveln återstod två till tre skift av dagermuren. Det kunde även konstateras att murverket varit putsat på insidan med kalkbruk.

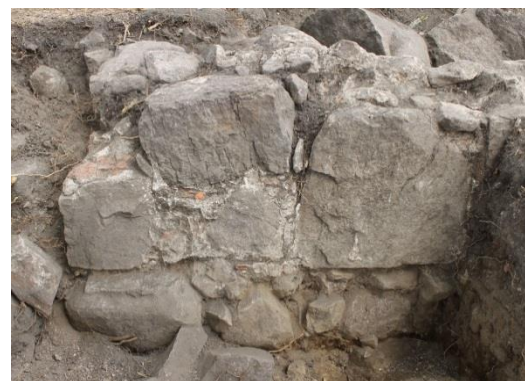
Figur 12. Sydvästra hörnet av den södra långsidan på kapellets ytterfasad. Foto mot norr. Foto: Lars Jönsson, Österlenarkeologi.

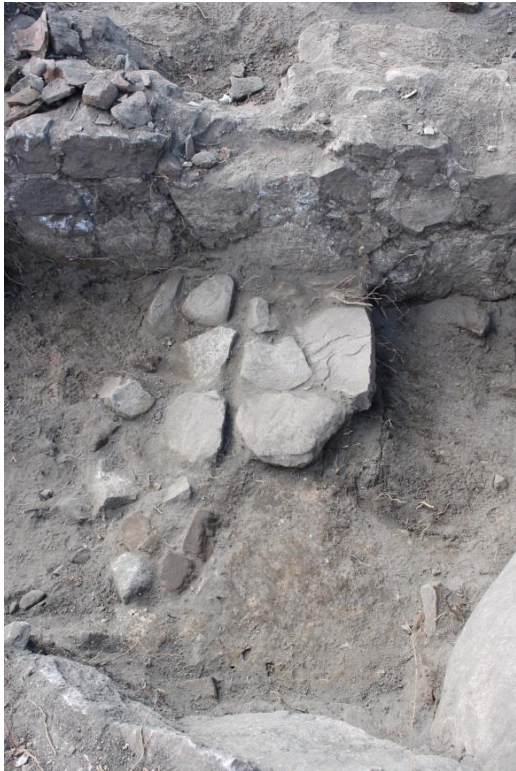
Figur 14. Det som återstod av stengolvet (K9) i kapellet efter 1973-års undersökning. Golvet var anlagt på ett orangegult lerlager (K10). Foto mot söder. Foto: Lars Jönsson,

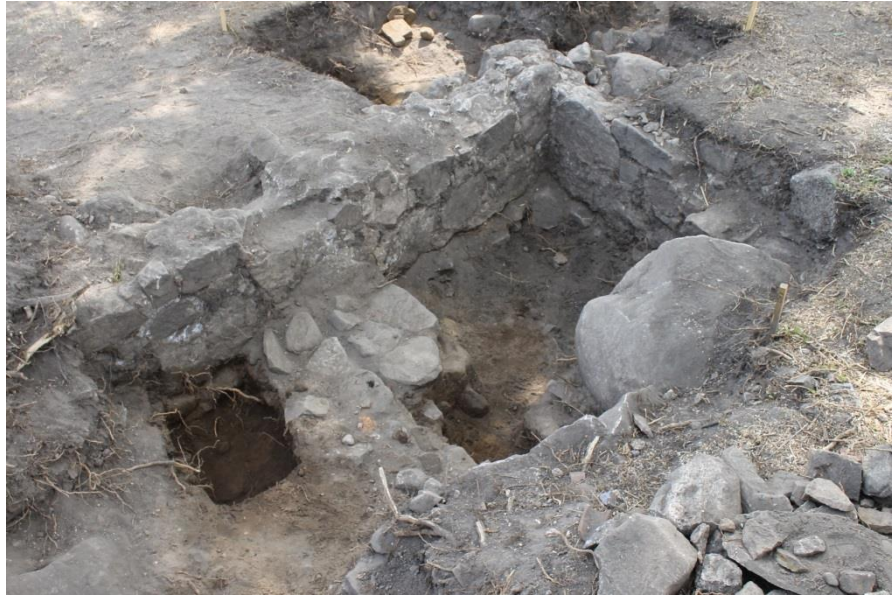
Figur 13. Resterna av ett stengolv (K9) i kapellgrunden. Fotot taget efter undersökningens avslutande. Foto mot sydväst. Foto: Lars Jönsson, Österlenarkeologi.

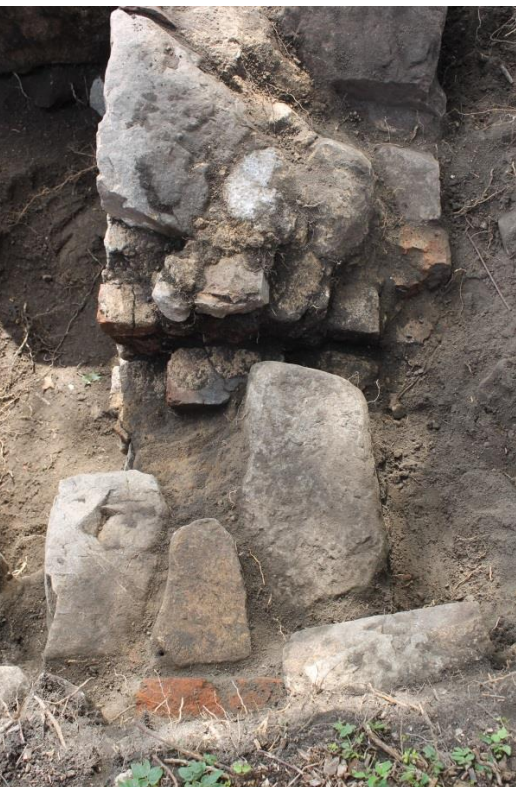
Figur 15. I byggnadens västra gavel fanns en dörröppning med tröskelstenen bevarad. I den södra sidan fanns en dörrpost av tegelstenar. Foto: Lars Jönsson, Österlenarkeologi.

Från tröskelstenen ner till golvnivån i byggnaden var höjdskillnaden omkring 0,5 meter, vilket antyder att rummet som grävdes ut varit en halvkällare. Visserligen fanns det inte några tydliga spår av en trappa, men denna kan ha försvunnit i samband med raseringen av byggnaden.

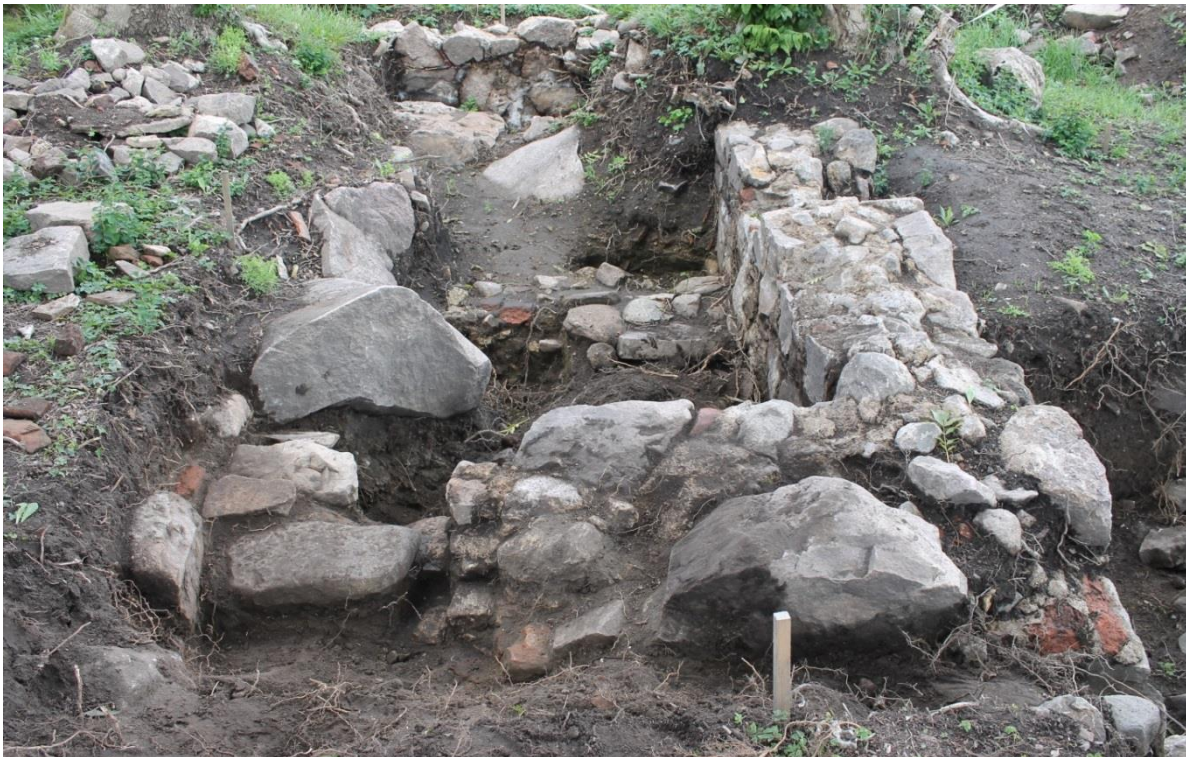
Figur 16. Kapellet i Sankt Olof. I byggnadens västra gavel fanns en dörröppning med tröskelstenen bevarad. Centralt syns resten av ett stengolv och i den borte delen av fotot syns ett parti av den östra gaveln. Foto mot öster. Foto: Lars Jönsson, Österlenarkeologi.

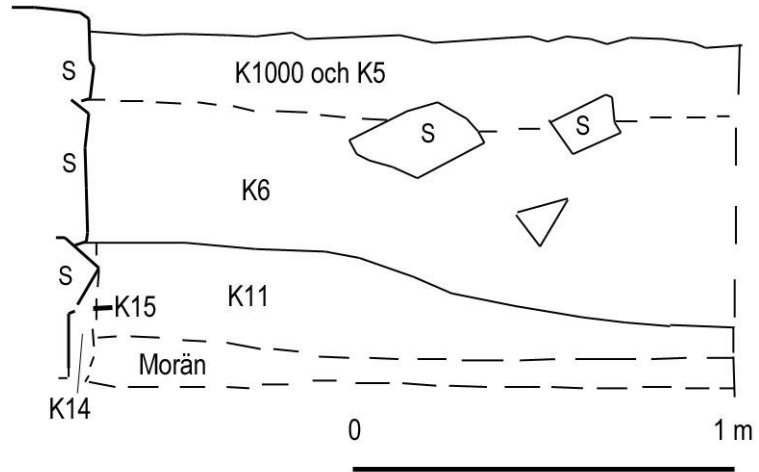
Figur 17. Schakt 2. Sektionsritning av östra schaktväggen. De två övre stenarna utgör ett parti av dagermuren till kapellets södra mur. Under dessa finns två grundstenar. Skala 1:20.

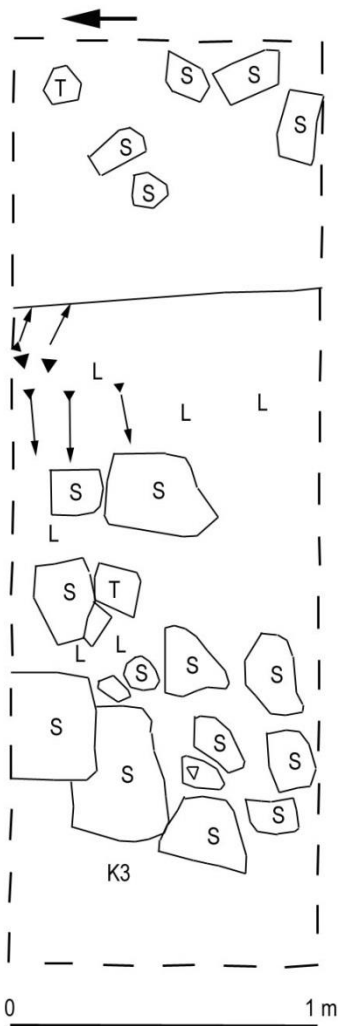
Figur 18. Schakt 3. I schaktet framkom en eventuell stenläggning (K16) mellan Lunkendevägen och kapellet.

I syfte att försöka finna begränsningen för kapellgrunden åt väster grävdes väster om schakt 1 en 1 x 3 meter stor provruta (schakt 3). Schaktets östra begränsning låg ca 1,4 meter väster om schakt 1. I schaktet fanns överst moderna utfyllnadslager från utgrävningen 1973. Därunder fanns ett lager av brungul mjåla med inslag av träkol och tegelkross (K3). Lagret var mycket magert, torrt och kompakt. Lagret tolkades som ett utfyllnadslager. På lagret låg ett antal stenar i varierande storlek. Dessa kan ha utgjort lämningar efter en stenlagd yta (K16) mellan Lunkendevägen och kapellet.

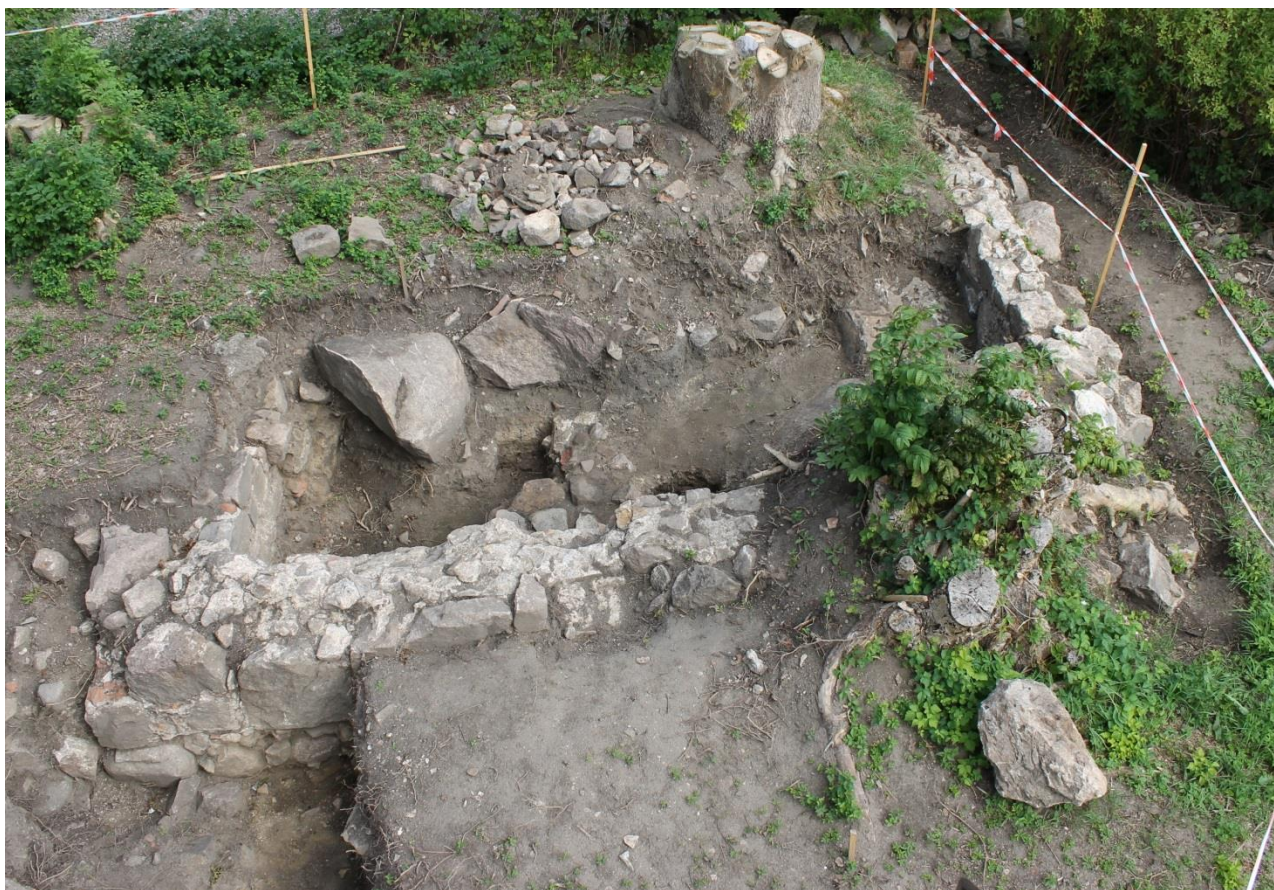
Figur 19. Översikt på byggnadslämningarna efter kapellet i Sankt Olof. På bilden syns partier av den västra och östra gaveln samt den södra långsidan. Centralt skimtar resten av ett stengolv. Foto mot norr. Foto: Lars Jönsson, Österlenarkeologi.
