Arkeologisk förundersökning 2013

# Renen 1:1 Onslunda kyrkogård

ANLÄGGANDE AV BERGVÄRME

RAÄ Onslunda 39:1, Onslunda socken i Tomelilla kommun  
Skåne län

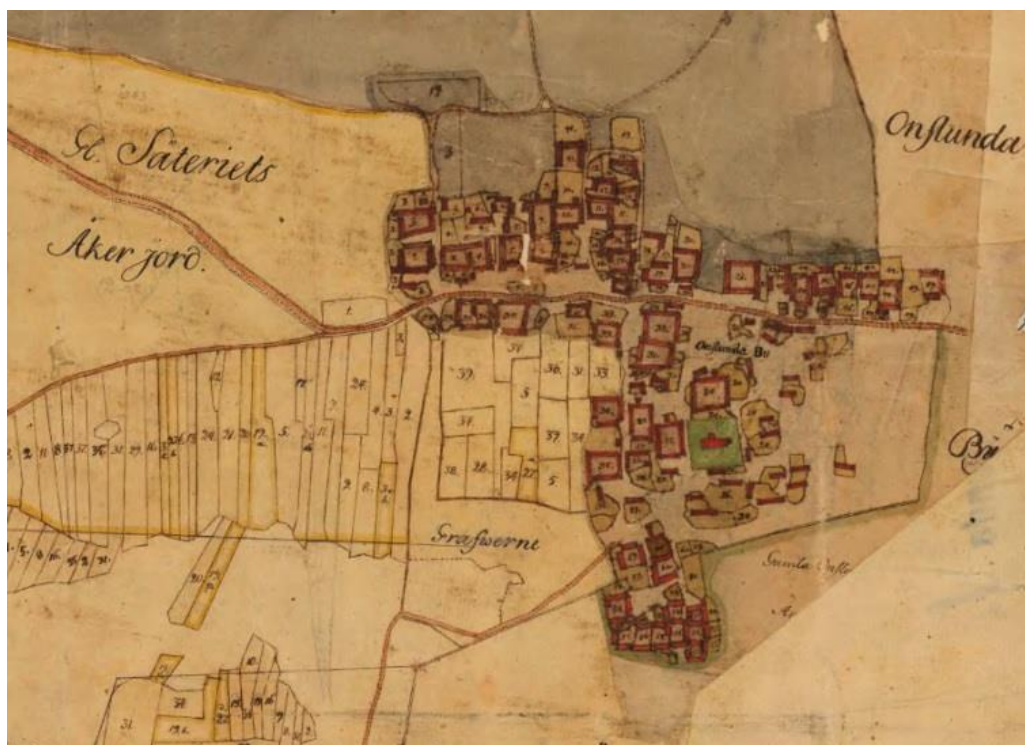
Figur 3. Utdrag ur historisk karta över Onslunda gamla bytomt. Avmätt år 1765. Kyrkogården är grönmärkerad, med den gamla medeltida kyrkan centralt placerad. Digital kopia från lantmäteriet.

Utsträckningen på Onslunda gamla bytomt (**RAÄ Onslunda 39:1**) är enligt en historisk karta från 1765. Det äldsta skriftliga belägget för Onslunda bytomt är från år 1401, då orten benämns *aff Othaenslundae*. Ortnamnet antyder att det i socknen har funnits en (offer)lund helgad åt guden Oden (NE 1994, s. 448).

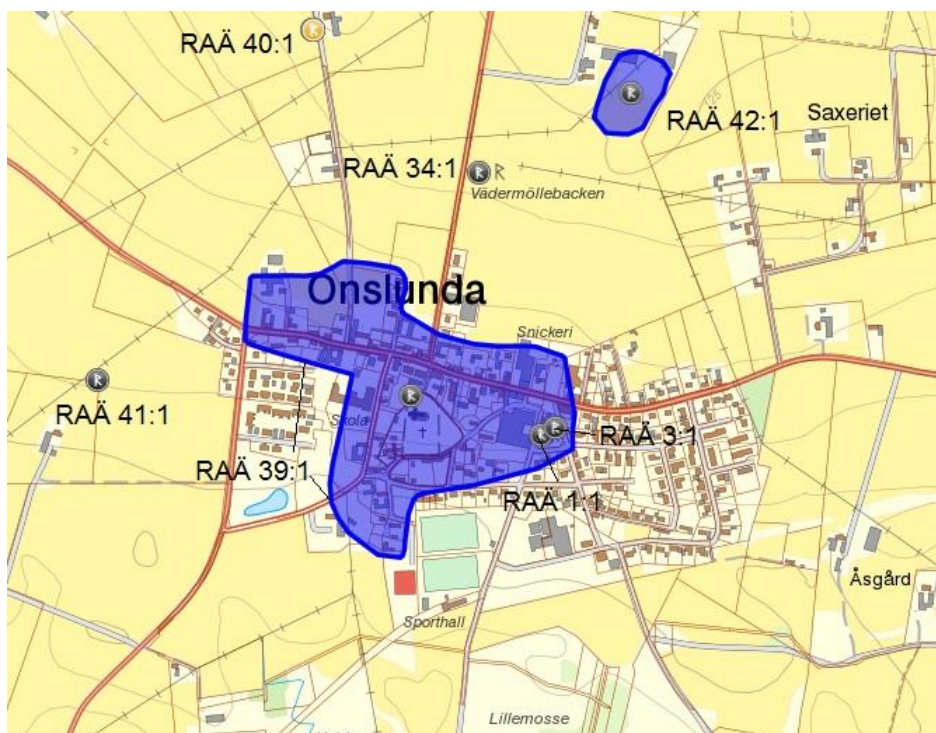
Figur 4. Onslunda gamla bytomt (RAÄ Onslunda 39:1), med Onslunda kyrka i den centrala delen av bytomten. På figuren framgår även andra fornlämningar i närområdet. Karta ur Riksantikvarieämbetets FMIS/fornsök.

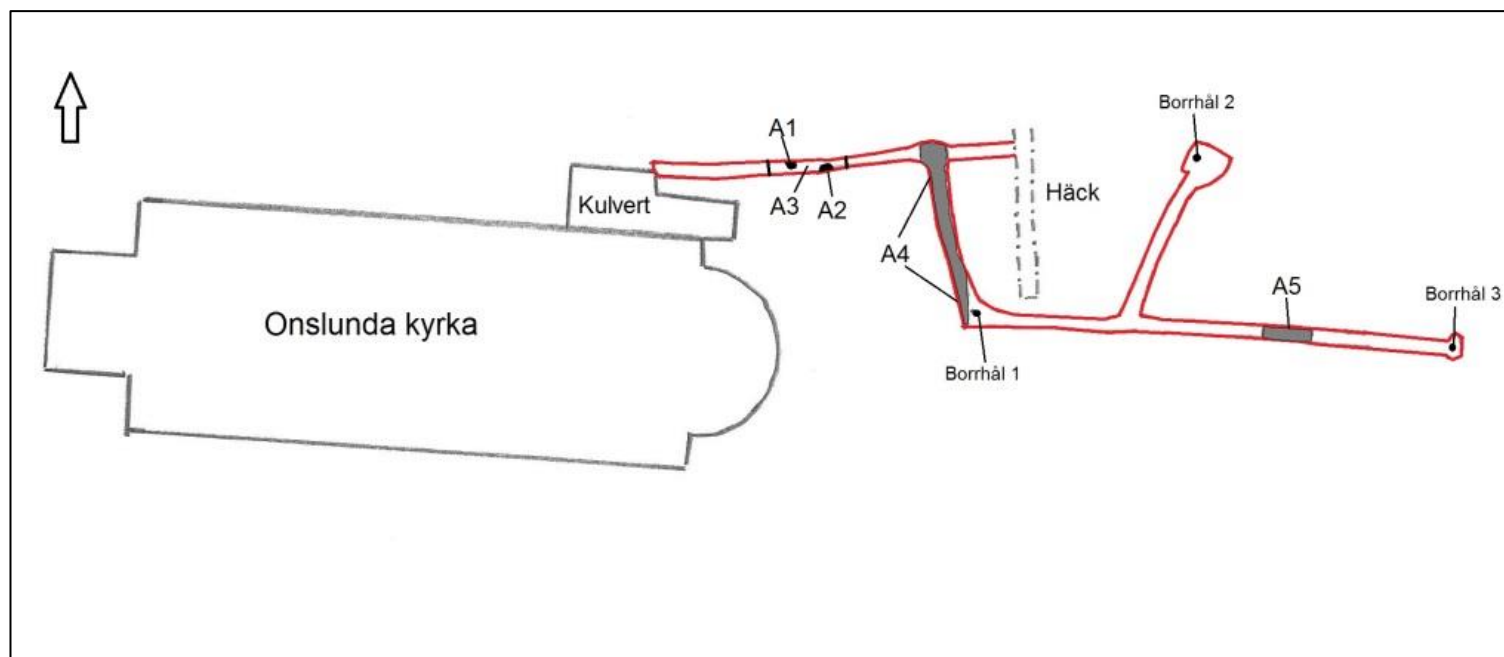
Figur 5. Schaktet för bergvärme och VA-anslutning till Onslunda kyrka. Schakten är markerade med en röd heldragen linje. De arkeologiska lämningarna är svarta, förutom stenansamlingarna A4 och A5, vilka är gråmarkerade. Skala 1:400.

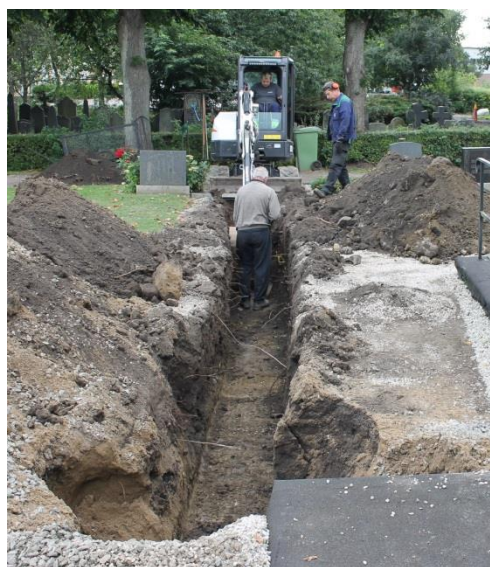
Figur 6. Schaktning från en kulvert invid Onslunda kyrka och österut Foto från väster. Foto: Lars Jönsson, Österlenarkeologi.

Schaktningen startade intill en nedgrävd kulvert intill den norra sidan av kyrkan. Ett ca 19 meter långt schakt grävdes i öst-västlig riktning, fram till en modern brunn och en planterad häck. Häcken utgör även gränsen för kyrkogården.

Närmast kulverten var schaktet ca 1,3 meter djupt. Det naturliga underlaget, som utgjordes av gul moränlera, låg ca 0,7 meter under dagens marknivå. Strax öster om kulverten, omedelbart ovan moränleran, fanns ett 0,2-0,3 meter tjockt lager med träkolslinser, kalkbruk och tegelfragment. Lagret kan sannolikt tolkas som ett byggnationslager som uppkommit i samband med uppförandet av den nuvarande kyrkan på 1860-talet. Överst fanns ett ca 0,5 meter tjockt modernt kyrkogårdslager. Mellan de två första gravplatserna närmast kyrkan fanns även några stora stenar med oklar funktion.

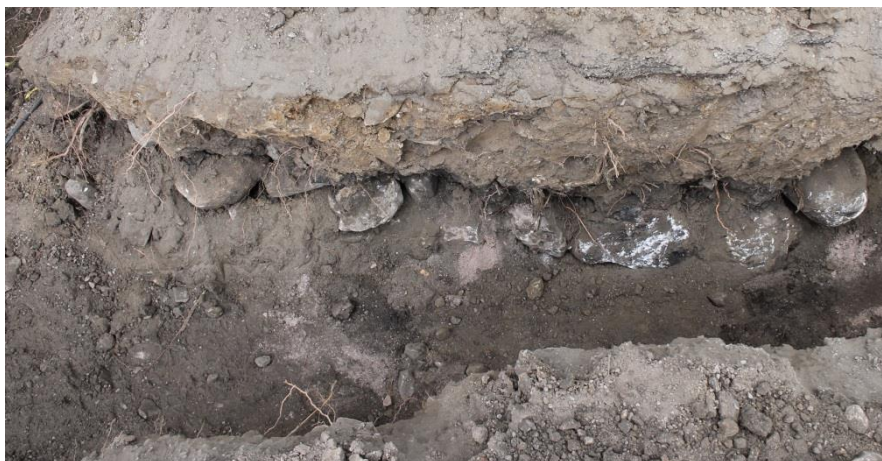
Figur 8. En stenansamling (A4), ca 12 meter öster om Onslunda kyrka. Stenarna kan ha använts för att fylla igen en gammal bäckfåra med. Foto från söder. Foto: Lars Jönsson, Österlenarkeologi.

Omkring 14 meter från kulverten fortsatte en del av schaktet i nordsydlig riktning. Precis där schaktet svängde av mot söder, ca fyra meter öster om ett kulturlager (A3) framkom ett stort antal relativt stora stenar i storleken 0,3-0,6 meter. Stenarna låg ca 0,7-1,0 meter under dagens marknivå. Just där schaktet svängde mot söder var stenpartiet ca 1,3 meter brett. Stenansamlingen kunde sedan följas i en längd av ca nio meter mot söder, fram till ett av borrhålen för bergvärme. Därefter försvann stenarna utanför schaktet. Stenarna låg tätt packade, men utan kalkbruk mellan. Över stenansamlingen låg ett ca 0,6 meter tjock lager moränlera.

Hur ansamlingen av sten skall tolkas är oklart, men enligt uppgift skall en gammal bäckfåra tidigare haft sitt lopp öster om kyrkan. Bäckfåran kan enligt uppgift ha fyllts igen på 1960-talet. Det finns således en möjlighet att stenarna kan ha använts för att fylla igen den gamla bäcken med. Kanske kommer stenarna från ett närbeläget gammalt stengärde, som kan ha fungerat som kyrkogårdsmur i den östra delen av kyrkogården. I en del av stenansamlingen fanns modernt material, bl.a påträffades en gammal ättiksflaska av glas.

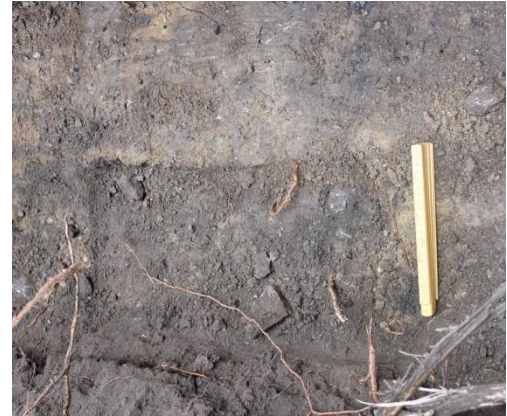
Figur 7. Anläggning 2, en grop eller ett stolphål. Foto från söder. Foto: Lars Jönsson, Österlenarkeologi.

Under "kulturlagret" (A3) framkom två mindre nedgrävningar (A1 och A2). Den första nedgrävningen (A1) var minst 0,46 x 0,30 meter stor och 0,14 meter djup. Nedgrävningen fortsatte in i den norra schaktkanten. Sidan på nedgrävningen var flack. I den mörkgråa fyllningen framkom ett ben. Nedgrävningen kan tolkas som ett eventuellt stolphål.

Den andra nedgrävningen (A2) var minst 0,5 x 0,3 meter stor, med oklart djup. Nedgrävningen fortsatte in i den södra schaktkanten. I den humösa melerade fyllningen fanns ett ben.

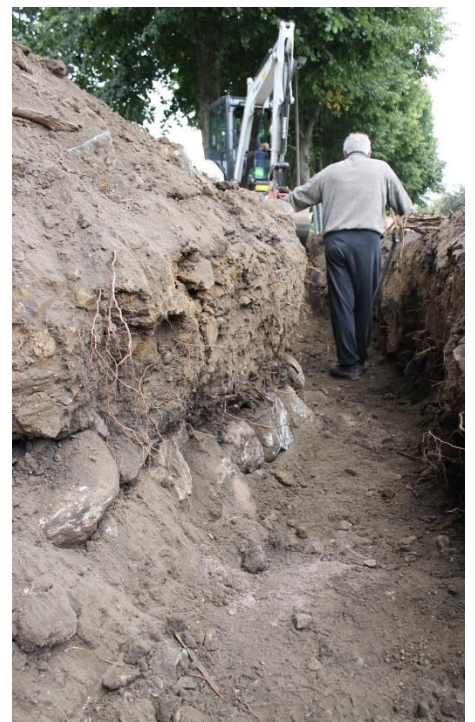
Figur 9. En stenansamling (4), ca 12 meter öster om Onslunda kyrka. Foto från norr. Foto: Lars Jönsson, Österlenarkeologi.

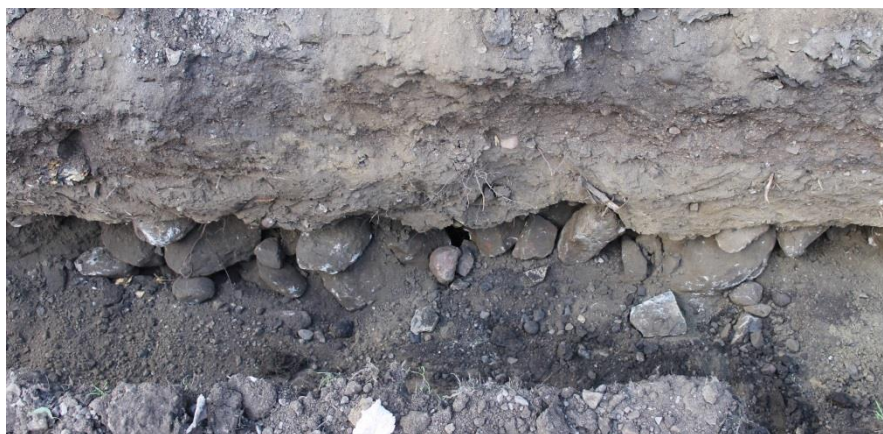
Figur 10. En stenansamling (A5), ca 25 meter öster om Onslunda kyrka. Foto från norr.  
Foto: Lars Jönsson, Österlenarkeologi.

Omkring 15,5-18,0 meter öster om det första borrhålet, ca 25,5 meter öster om absiden, framkom ett område med en stor mängd sten. Stenansamlingen låg ca 0,8 meter under dagens marknivå, under en äldre markhorisont (ljusbrun, kompakt humus) och direkt på moränleran. Hur stenpartiet skall tolkas är oklart, men det kan endera röra sig om en igenfylld brunn, källa, bäckfåra eller ett täckdike.

Omkring 26 meter öster om absiden påträffades ett ca 2,5 x 0,7 meter stort område med en stor mängd sten. Stenansamlingen låg ca 0,8 meter under dagens marknivå, under en äldre markhorisont och direkt på moränleran. Hur stenpartiet skall tolkas är oklart, men det kan antingen röra sig om en igenfylld brunn, källa, bäckfåra eller ett täckdike.
